上颌第三磨牙牙根与上颌窦底关系的锥形束 CT 研究

李浩 伊彪

The relationship between maxillary sinus floor and the roots of maxillary third molar observed by CBCT

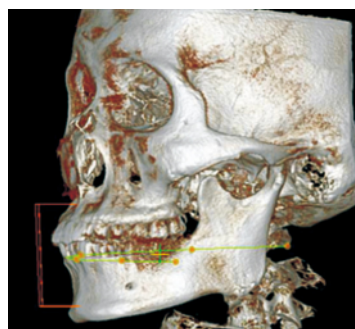
图 1 三维重建后观察上颌第三磨牙与第二磨牙的位置关系

选取近 3 年北京大学口腔医院第二门诊部锥形束 CT 数据库中的 2 130 例上颌第三磨牙,患者平均年龄 31.5 岁(19~40 岁)。应用锥形束 CT 三维重建颅面骨模型,观察上颌第二、三磨牙的相对位置关系(图 1)。依据上颌第三磨牙牙冠的最低部位与上颌第二磨牙咬合面位置关系^[4],分为:低位阻生 727 例、中位阻生 706 例、高位阻生 697 例。无对颌并过长下垂的上颌第三磨牙因术后上颌窦穿孔罕见,不计入统计。分别在矢状位、冠状位和曲面断层位上进行观察(图 2

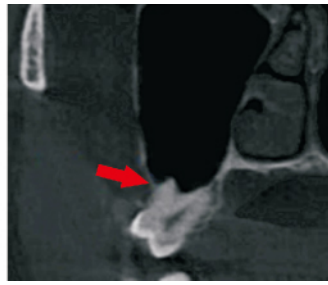
图3 中位阻生冠状面
